# 昱揚工程有限公司

## 水分子含量分析檢測報告

案件編號：YY20260301

檢測日期：2026-03-12

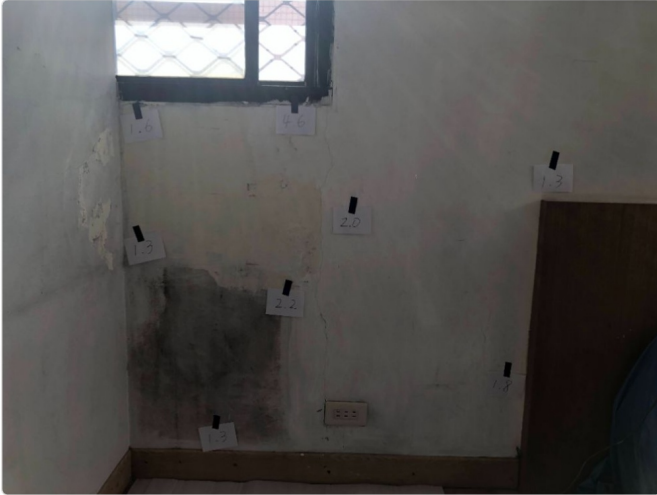
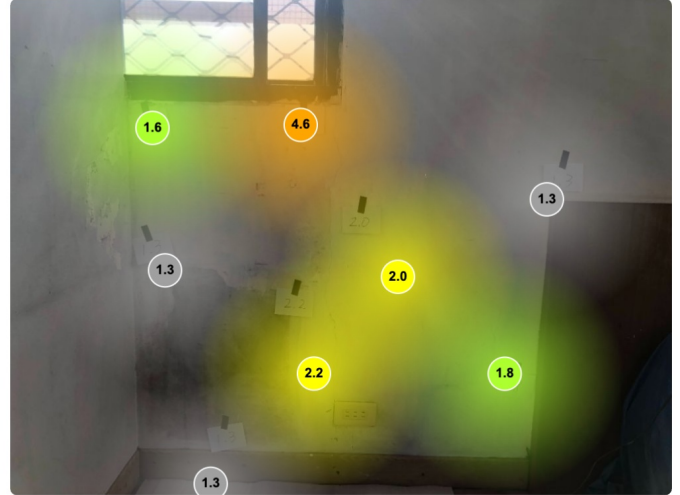
## 分析記錄 - 主臥 圖 1

主臥門前窗戶下方

窗戶右下方為一處明顯水源往下方移動

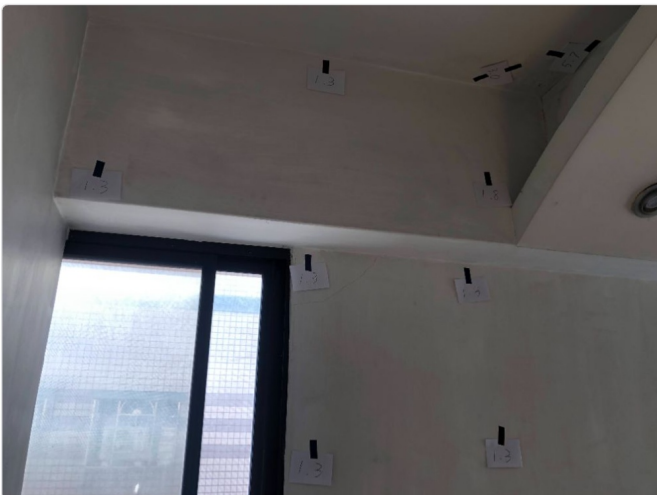
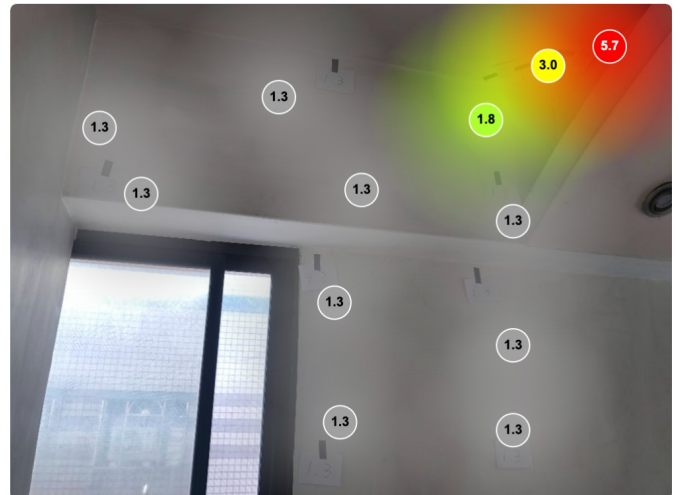
## 分析記錄 - 主臥 圖 2

主臥門前窗戶上方

接續圖1  
窗戶右上方約60cm有一處明顯水源

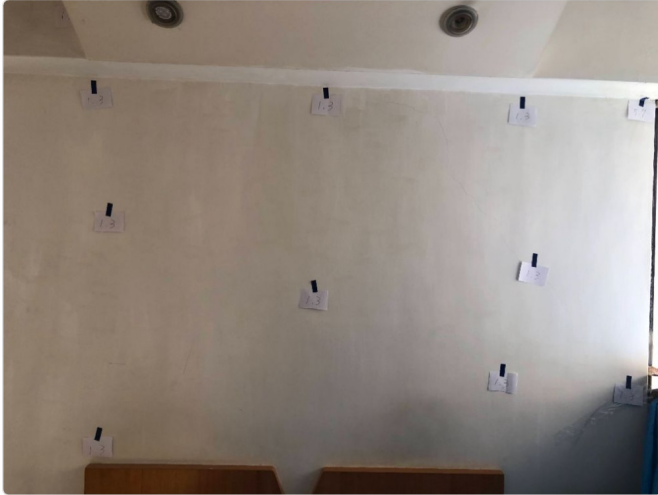
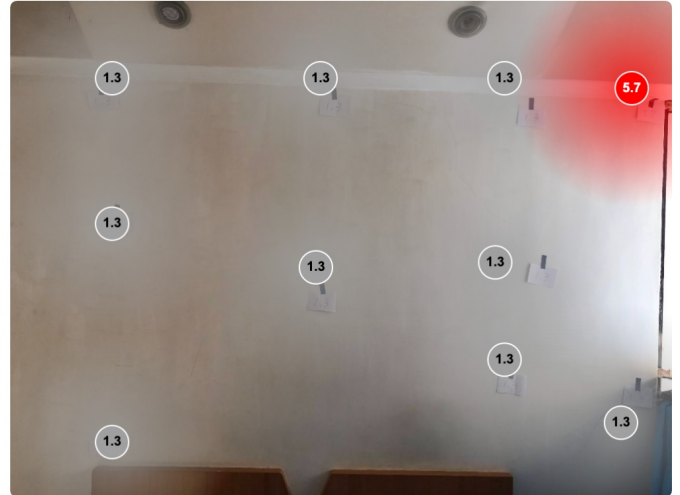
### 分析記錄 - 主臥 圖 3

圖2的右側

接續圖2  
窗框左上方一處明顯水源

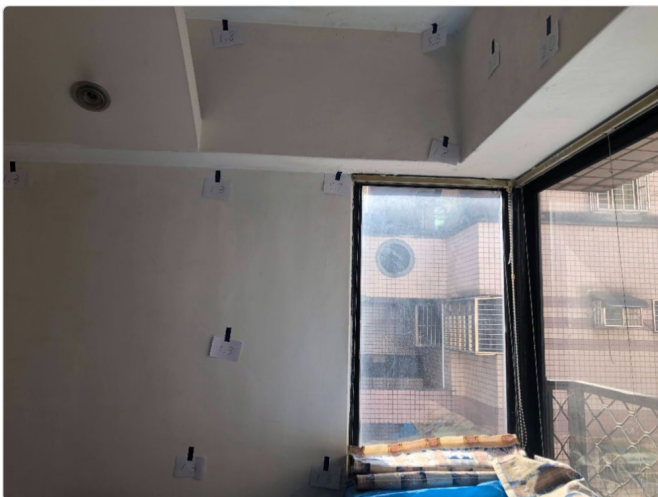
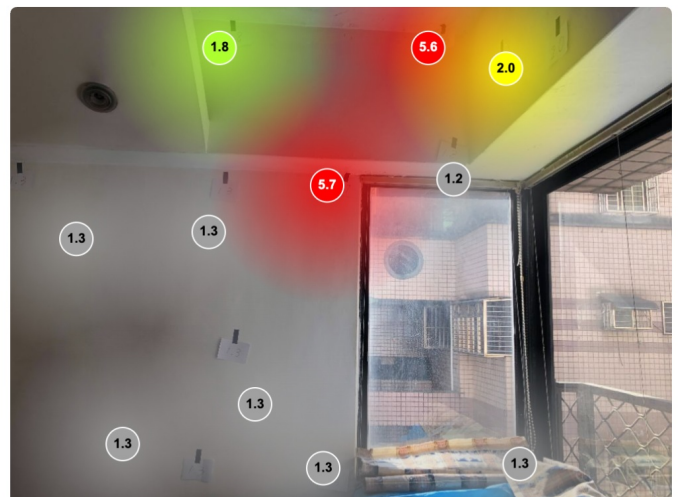
### 分析記錄 - 主臥 圖 4

主臥的右前方第二扇窗

接續圖3  
1. 窗框左上方有一處明顯水源  
2. 窗戶上方橫梁與天花板交界處有一處明顯水源

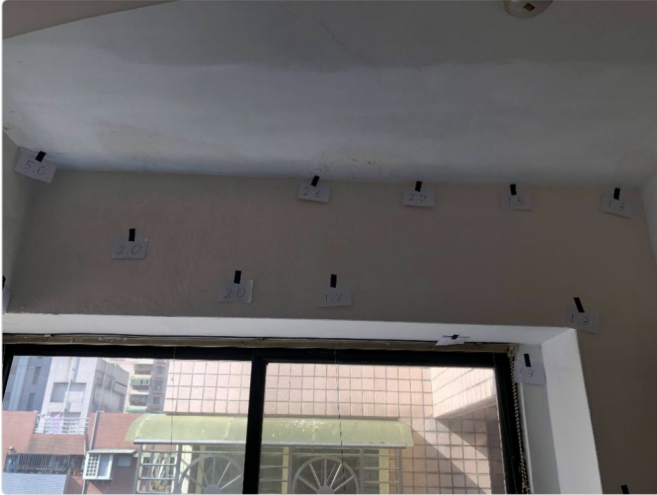
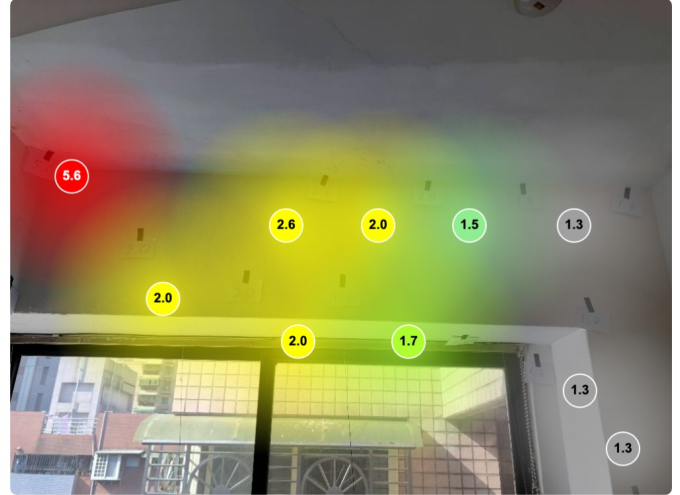
### 分析記錄 - 主臥 圖 5

主臥右側第三扇窗與第二扇窗連接，圖 5

1. 窗戶的左上方與天花板交界處有一處明顯水源
2. 樓板處數值偏高有滲水可能

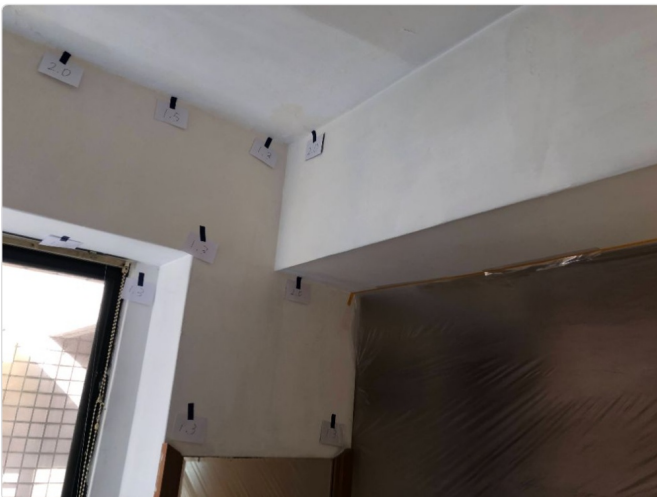
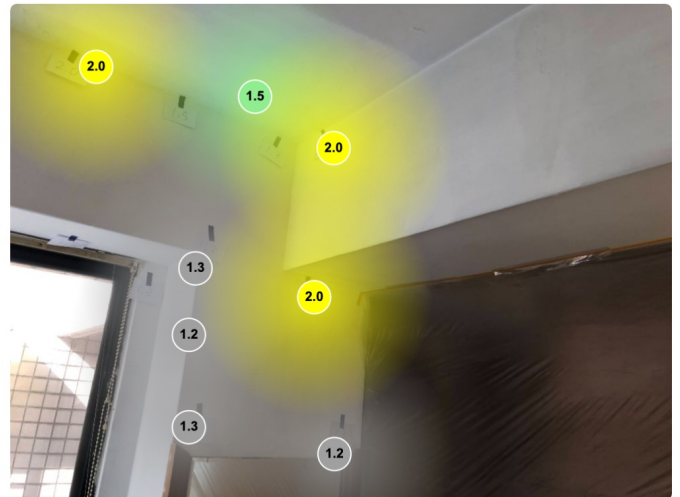
### 分析記錄 - 主臥 圖 6

主臥右側，圖 6

- 橫梁處數值偏高有漏水可能

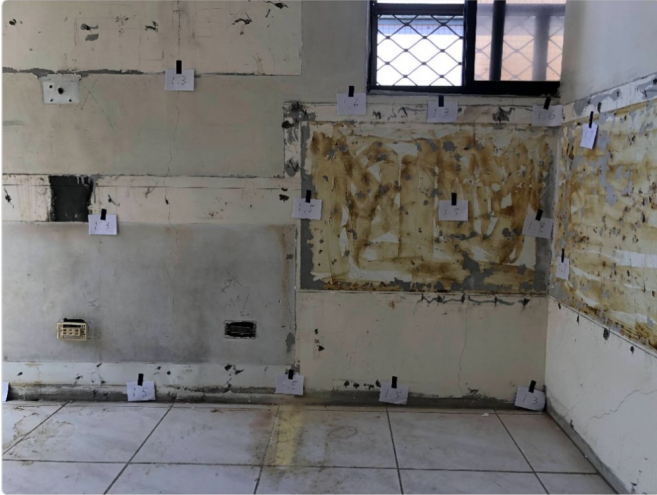
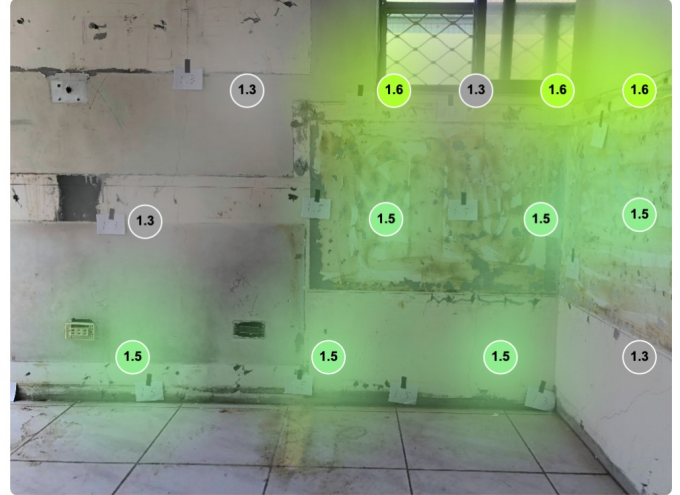
## 分析記錄 - 次臥 圖 1

次臥門口第一扇窗

窗框下緣數值略高，但是還在接受範圍

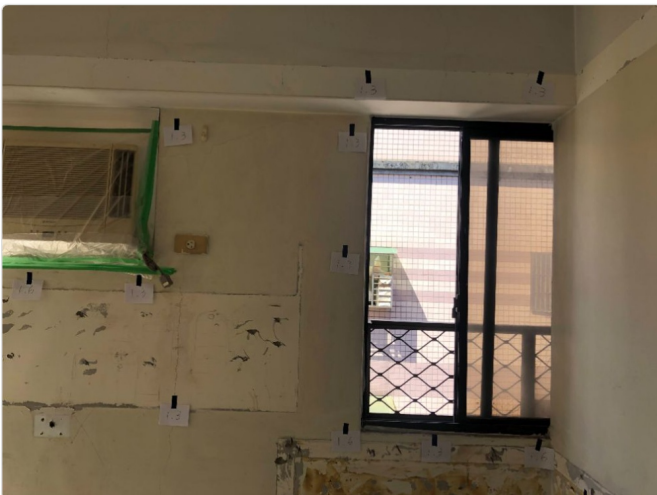
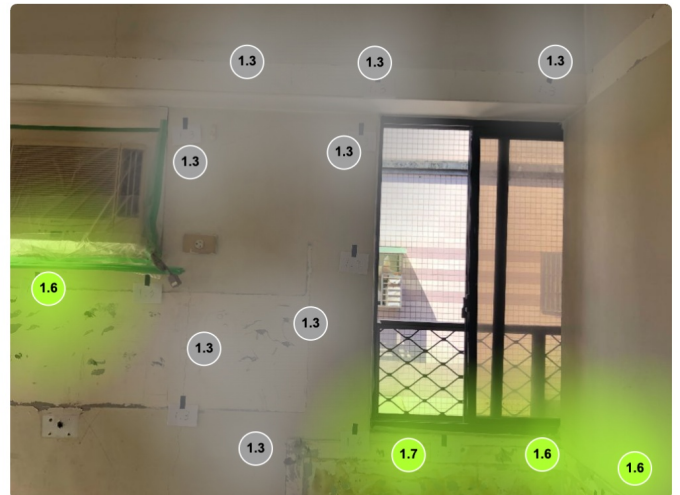
## 分析記錄 - 次臥 圖 2

次臥門口第一扇窗

接續圖1  
冷氣口下方一處數值略高

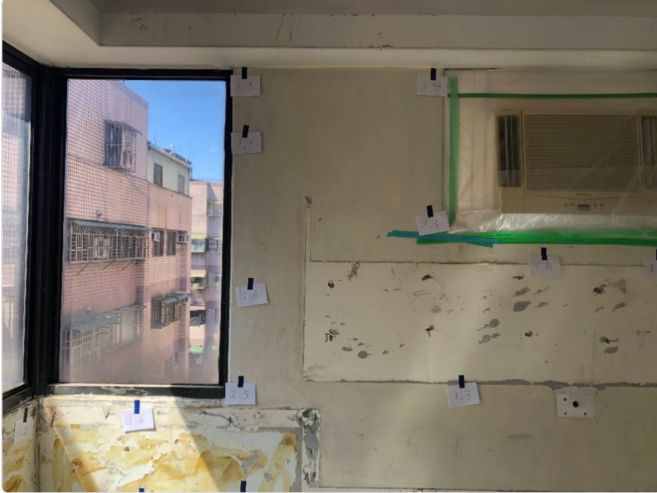
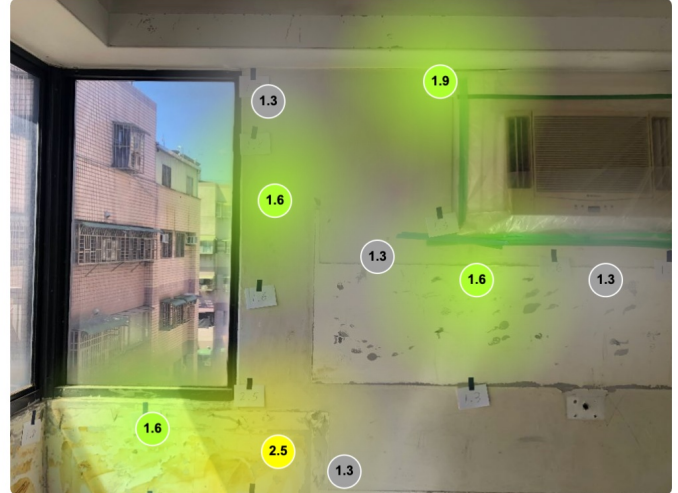
分析記錄 - 次臥 圖 3

次臥左側第二扇窗

1. 冷氣口左上方數值偏高可能有滲水風險
2. 窗框右下有一處滲水

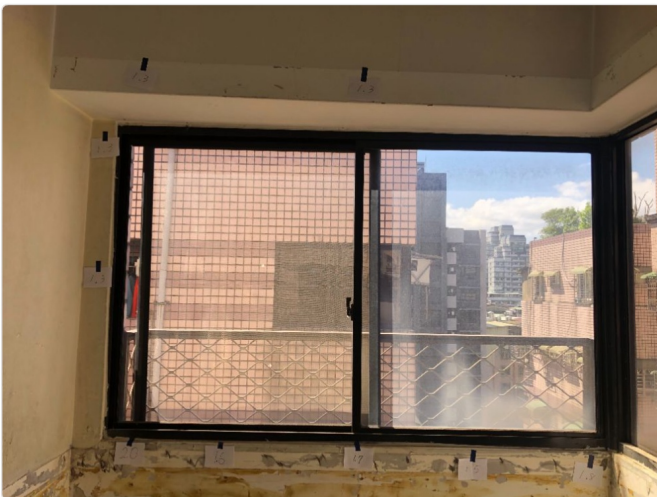
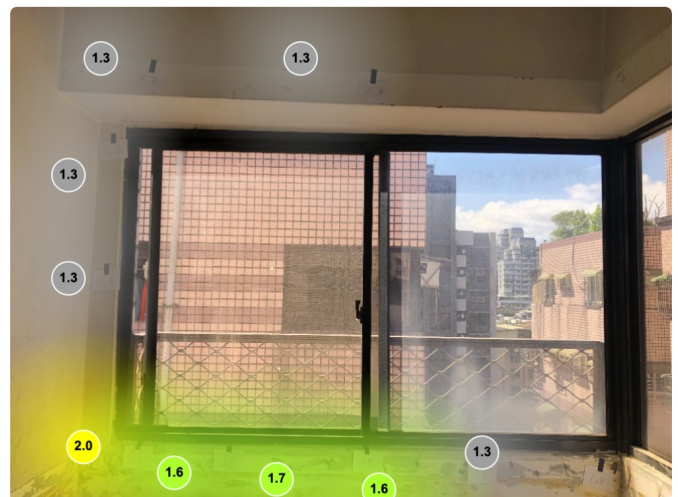
分析記錄 - 次臥 圖 4

次臥左側第三扇窗

- 窗框左下數值偏高可能有滲水

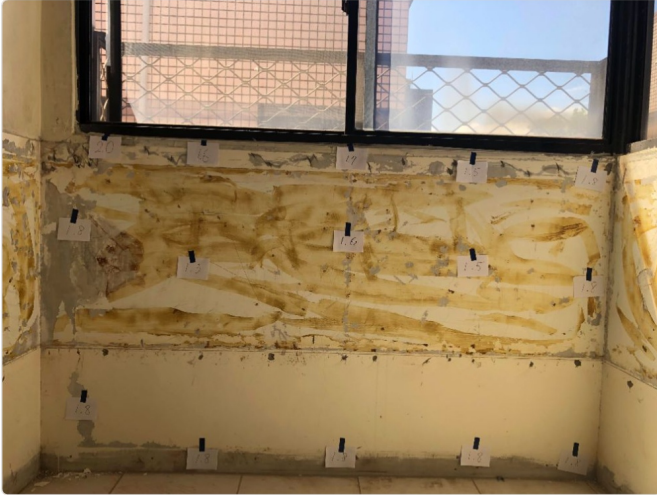
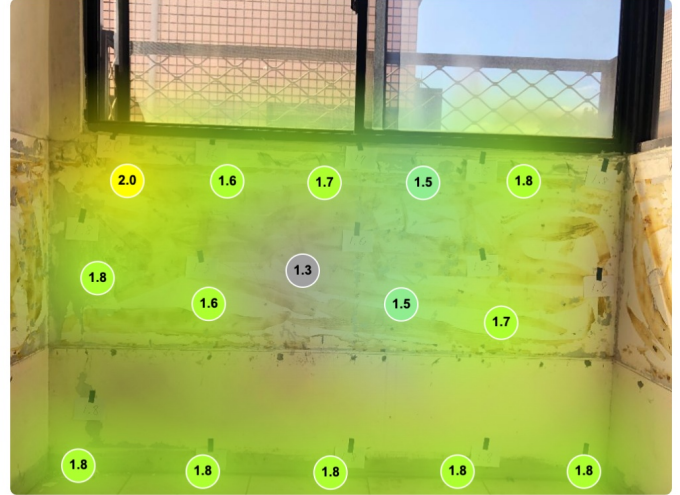
### 分析記錄 - 次臥 圖 5

次臥左側第三扇窗下方

1. 窗框左下數值偏高可能有滲水
2. 整面牆數值偏高可能為水氣迎風面造成
